## Es läuft nicht alles rund, Teil 4

Es klappert die Mühle ... -

**schon seit Monaten nicht mehr!**

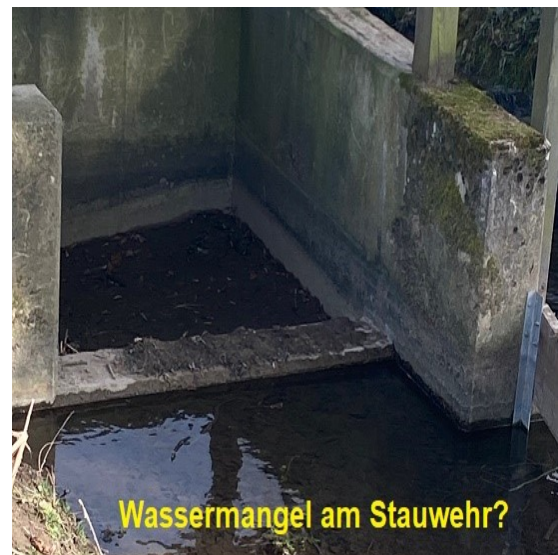
Wir wissen es nicht. Das Wasserrad wird seit Monaten nicht mit Wasser beaufschlagt und dreht sich nicht. Dabei ist es für die Funktion und Haltbarkeit des neuen Holz-Wasserrads **wichtig, dass es ständig gleichmäßig feucht gehalten wird.**
